A presente contratação tem por objeto a seleção de empresa para manutenção, conservação, pintura, recuperação e melhoria dos PED's - Pontos de Embarque e Desembarque integrantes do Sistema de Transporte Público do Município de Santa Rita - Pb, de acordo com as especificações e condições gerais estabelecidas neste Projeto Básico:

PROJETO BÁSICO

ANEXO VI

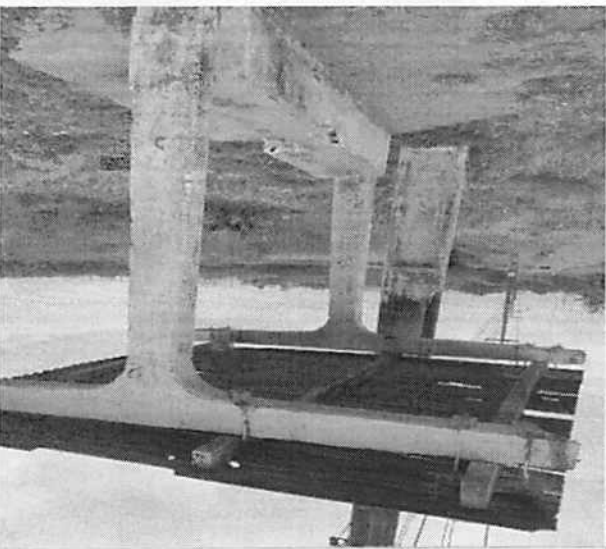
BAIRRO :	VARZEA NOVA
ENDEREÇO:	PB 004 - Próximo a estação ferroviária.
ORÇAMENTO:	
OBSERVAÇÃO DO SERVIÇO:	
Troca de madeiramento e telhas, reforma de banco e piso, troca de ferragem e pintura (latex).	
COBERTURA	
Madeira + Brasilite ----- Necessário troca	
COLUNA	
concreto --- Necessário reparo e pintura.

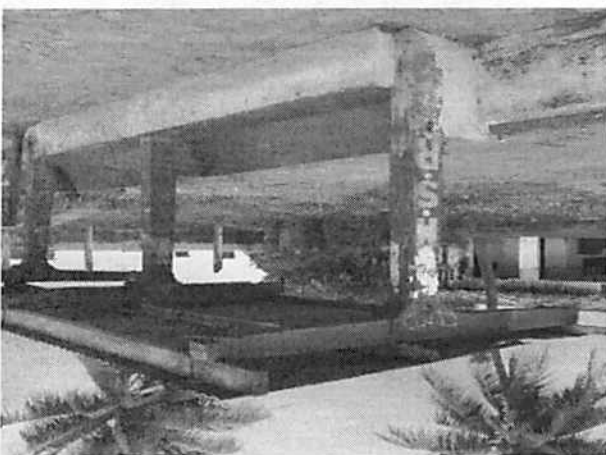
BAIRRO :	VARZEA NOVA
ENDEREÇO:	PB 004 - ponto na praça de varzea nova
ORÇAMENTO:	
OBSERVAÇÃO DO SERVIÇO:	
Troca de madeiramento e telhas, reforma de banco e piso, troca de ferragem e pintura (latex).	
COBERTURA	
Madeira + Brasilite --- Necessário troca	
COLUNA	
Concreto --- Necessário reparo + pintura

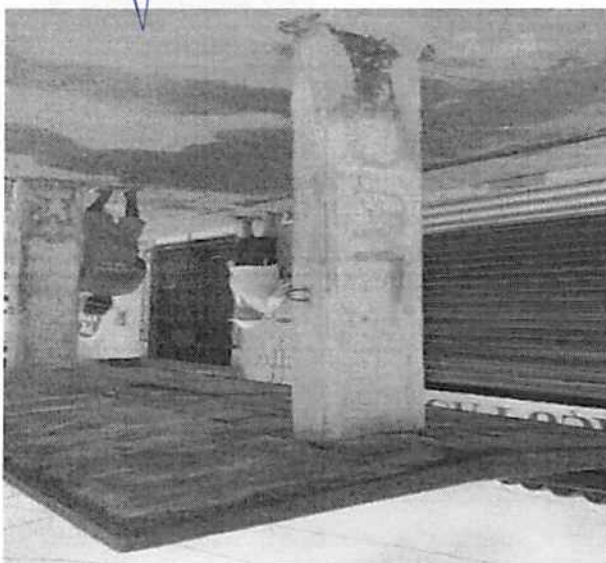
BAIRRO :	VARZEA NOVA
ENDEREÇO:	Rua Anézio Alves de Miranda, 770 DE
ORÇAMENTO:	
OBSERVAÇÃO DO SERVIÇO:	
Reforma nas colunas, troca de ferragem e pintura (latex).	
COBERTURA	
Concreto --- Necessário reparo e pintura (ferragem exposta)	
COLUNA	
Concreto --- Necessário reparo e pintura (ferragem exposta)

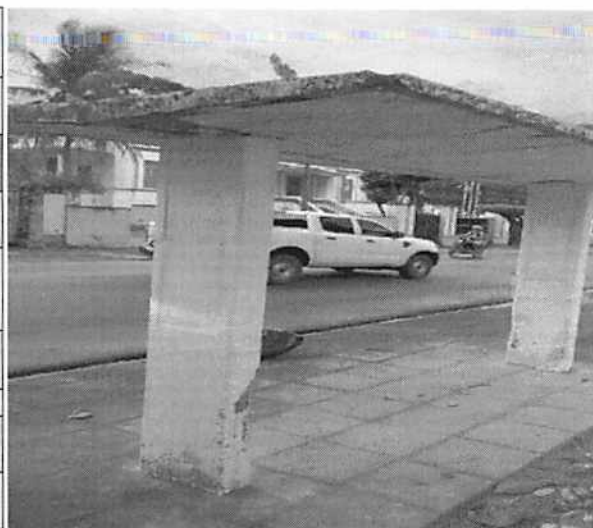
BAIRRO :	TIBIRI FÁBRICA
ENDEREÇO:	Rua Dom Pedro II, 03 - OP.
ORÇAMENTO:	
<i>OBSERVAÇÃO DO SERVIÇO:</i>	
Reparo em concreto e piso, e pintura em toda estrutura (latex)	
<i>COBERTURA</i>	
concreto --- necessário reparo + limpeza + pintura	
<i>COLUNA</i>	
Concreto --- Necessário reparo + pintura

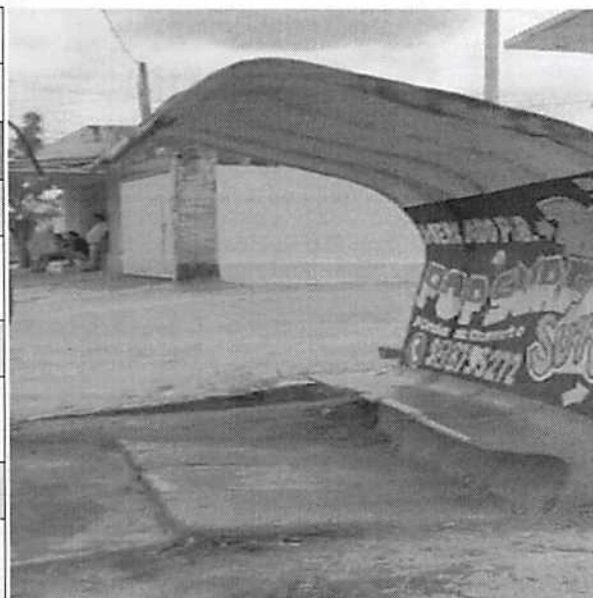
BAIRRO :	TIBIRI FÁBRICA
ENDEREÇO:	Rua Virginio Veloso Borges, 325. DF
ORÇAMENTO:	
<i>OBSERVAÇÃO DO SERVIÇO:</i>	
Reparo da ferragem, concreto e pintura (latex) em geral.	
<i>COBERTURA</i>	
Concreto --- Necessário pintura	
<i>COLUNA</i>	
Concreto --- Necessário pintura

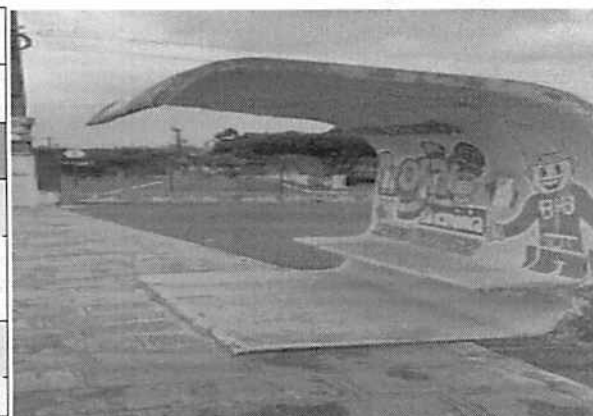
BAIRRO :	TIBIRI FÁBRICA
ENDEREÇO:	Rua Virginio Veloso Borges, 325. OP
ORÇAMENTO:	
<i>OBSERVAÇÃO DO SERVIÇO:</i>	
Reparo da ferragem, concreto e pintura (latex) em geral.	
<i>COBERTURA</i>	
Concreto --- Necessário pintura

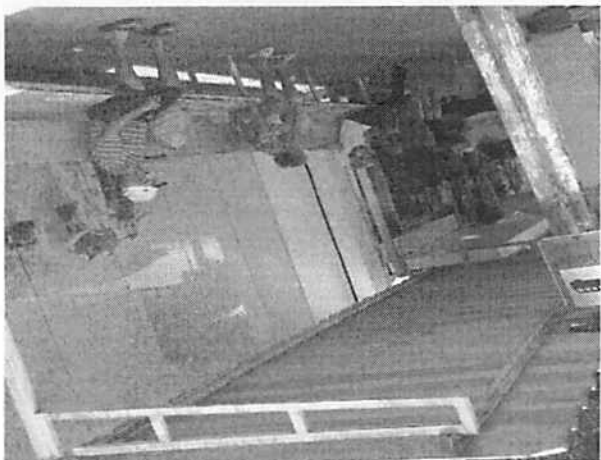
Metal, necessário pintura.	
COBERTURA	
Lixar metal, pintura geral (esmalte sintético)	
OBSERVAÇÃO DO SERVIÇO:	
ORÇAMENTO:	
ENDEREÇO:	Av. Flávio Ribeiro Coutinho, 145. OP
BAIRRO :	CENTRO

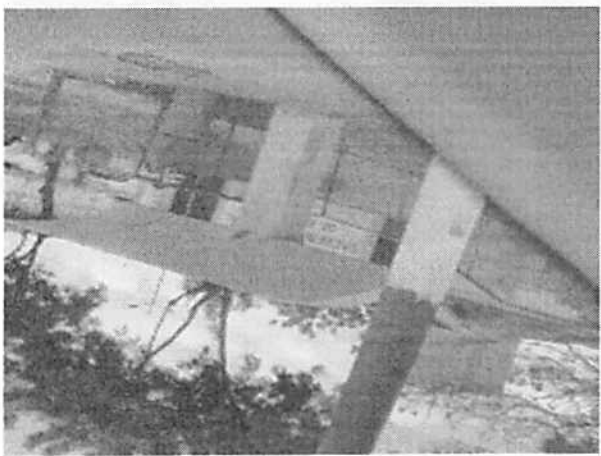
concreto, necessário limpeza.	
COLUNA	
Concreto, necessário limpeza e pintura.	
COBERTURA	
Reparo em concreto e piso, e pintura em toda estrutura (latex)	
OBSERVAÇÃO DO SERVIÇO:	
ORÇAMENTO:	
ENDEREÇO:	Rua Projetada, 02. OP Brastex
BAIRRO :	TIBIRI FÁBRICA

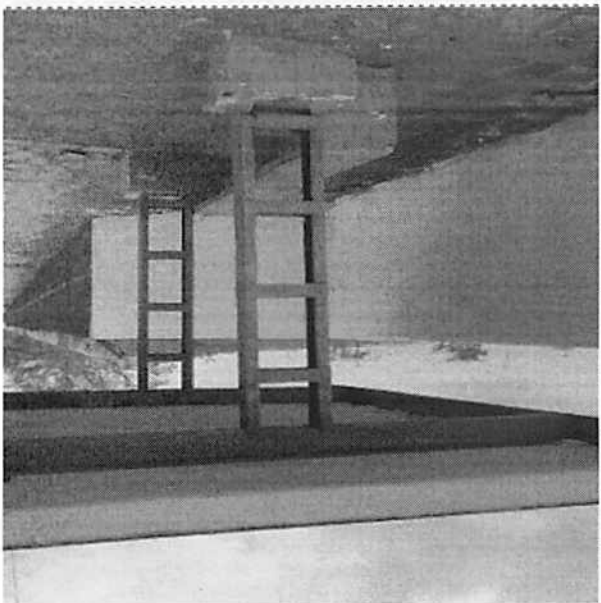
Metal necessário pintura.	
COLUNA	
Telha brasilite / estrutura metal - reparo + pintura.	
COBERTURA	
Lixar toda a estrutura metálica e pintura (esmalte sintético)	
OBSERVAÇÃO DO SERVIÇO:	
ORÇAMENTO:	
ENDEREÇO:	Rua Projetada, 02. DF Brastex
BAIRRO :	TIBIRI FÁBRICA

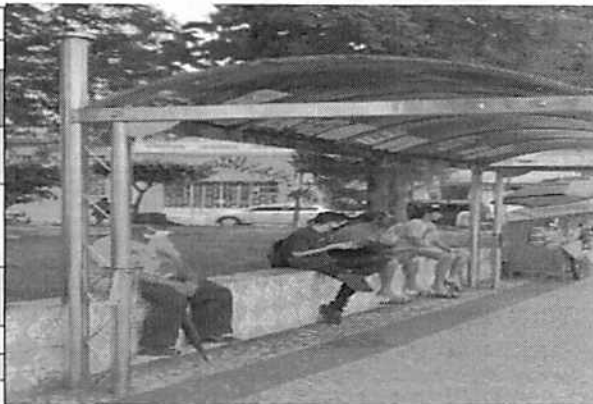
BAIRRO :	CENTRO
ENDEREÇO:	Praça Getúlio Vargas, 94. OP.
ORÇAMENTO:

<i>OBSERVAÇÃO DO SERVIÇO:</i>	
Troca de telhado policarbonato, polimento de estrutura metálica e pintura (esmalte sintético).

<i>COBERTURA</i>	
Inox + Policarbonato, necessário troca de policarbonato.

<i>COLUNA</i>	
Inox, necessário polimento.

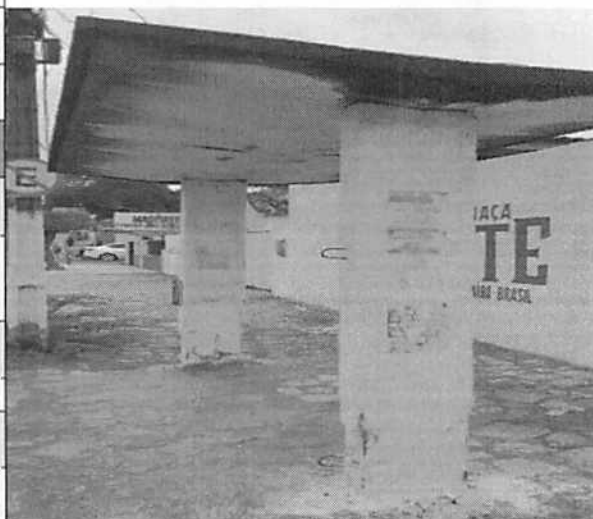
BAIRRO :	CENTRO
ENDEREÇO:	Rua Joarez Távora, 457. OP. Rádio.
ORÇAMENTO:

<i>OBSERVAÇÃO DO SERVIÇO:</i>	
Reparo em concreto e piso, e pintura em toda estrutura (latex)

<i>COBERTURA</i>	
Concreto, necessário reparo + limpeza + pintura.

<i>COLUNA</i>	
Concreto, necessário reparo + limpeza + pintura.

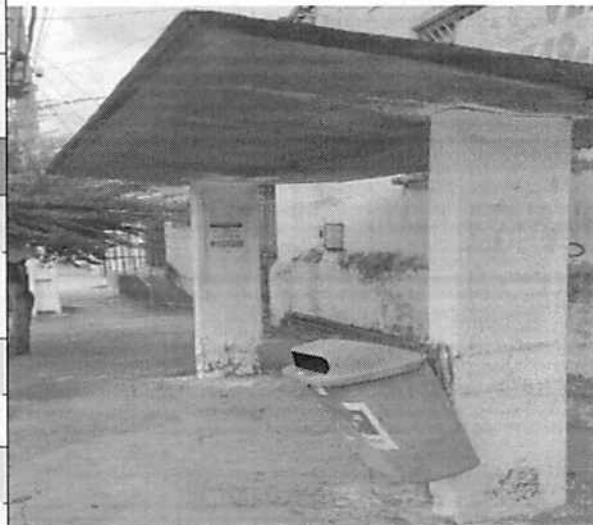
BAIRRO :	CENTRO
ENDEREÇO:	Av. Anísio Pereira Borges, 46.
ORÇAMENTO:

<i>OBSERVAÇÃO DO SERVIÇO:</i>	
Reparo em concreto e piso, e pintura em toda estrutura (latex)

<i>COBERTURA</i>	
Concreto --- Necessário limpeza + pintura

<i>COLUNA</i>	
Concreto --- Necessário reparo + pintura

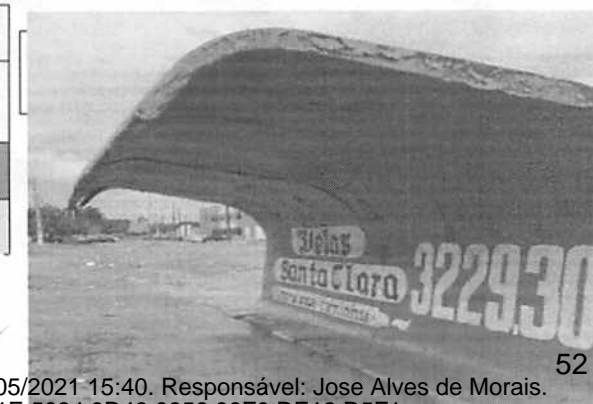
BAIRRO :	POPULAR
ENDEREÇO:	Rua Otávio Amorim, s/n. PX. Rua da antena. OP.
ORÇAMENTO:

Reparo em concreto e ferro, reparo de piso, e pintura em toda estrutura (latex)	
<i>COBERTURA</i>	
concreto, necessário reparo + pintura.	
<i>COLUNA</i>	
concreto, necessário reparo + pintura.

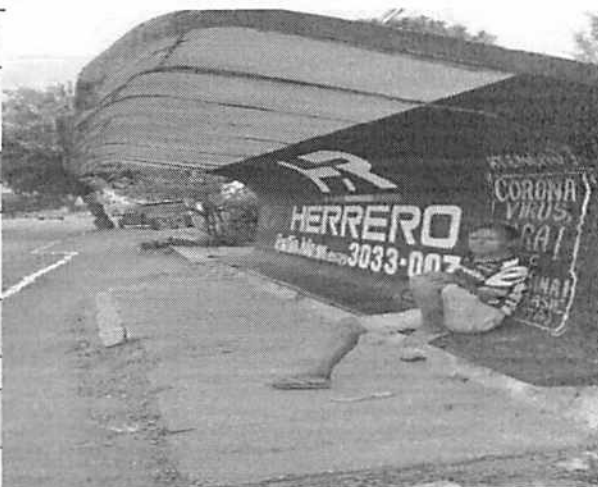
BAIRRO :	POPULAR
ENDEREÇO:	Rua Otávio Amorim, s/n. PX. Rua da antena. DF.
ORÇAMENTO:	
<i>OBSERVAÇÃO DO SERVIÇO:</i>	
Reparo em concreto e ferro, reparo de piso, e pintura em toda estrutura (latex)	
<i>COBERTURA</i>	
concreto, necessário reparo + pintura.	
<i>COLUNA</i>	
concreto, necessário reparo + pintura.

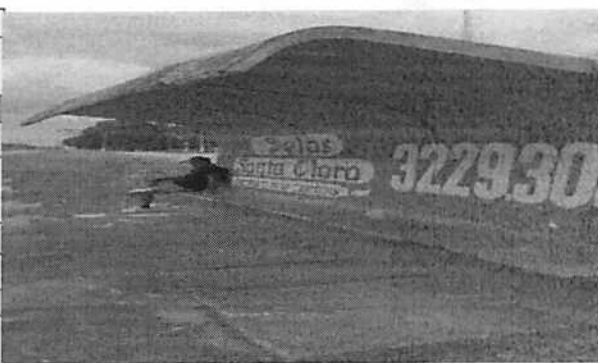
BAIRRO :	POPULAR
ENDEREÇO:	Rua Otávio Amorim, s/n. PX. Alpargatas. OP
ORÇAMENTO:	
<i>OBSERVAÇÃO DO SERVIÇO:</i>	
Reparo em concreto e ferro, reparo de piso, e pintura em toda estrutura (latex)	
<i>COBERTURA</i>	
concreto, necessário reparo + pintura.	
<i>COLUNA</i>	
concreto, necessário reparo + pintura.

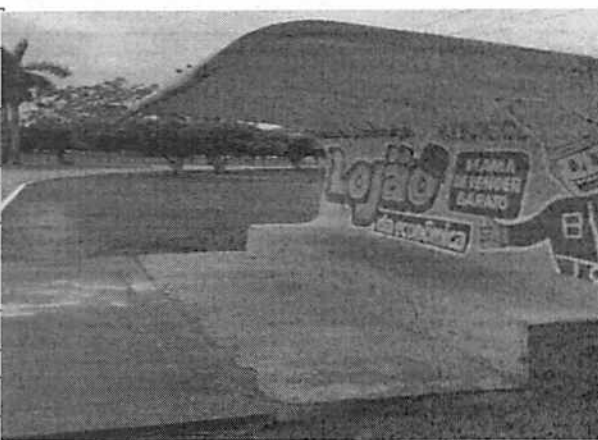
BAIRRO :	POPULAR
ENDEREÇO:	Rua Otávio Amorim, s/n. PX. Alpargatas. DF.
ORÇAMENTO:	
<i>OBSERVAÇÃO DO SERVIÇO:</i>	
Reparo em concreto e ferro, reparo de piso, e pintura em toda estrutura (latex)	
<i>COBERTURA</i>	
concreto, necessário reparo + pintura.	
<i>COLUNA</i>	
concreto, necessário reparo + pintura.

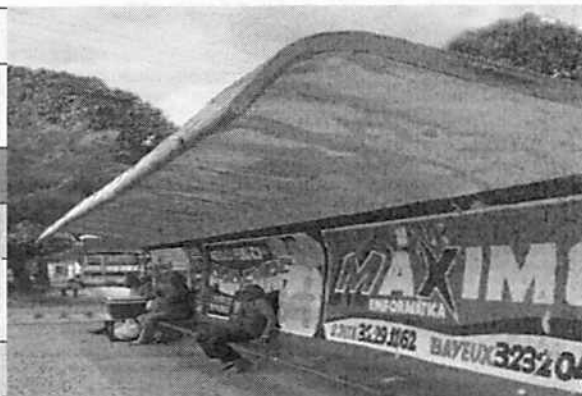
BAIRRO :	POPULAR
ENDEREÇO:	Praça dos Atletas, s/n. PONTO FINAL
ORÇAMENTO:	
<i>OBSERVAÇÃO DO SERVIÇO:</i>	
Reparo em concreto, reparo de piso, e pintura em toda estrutura (latex)	
<i>COBERTURA</i>

concreto, necessário reparo + pintura.
COLUNA
concreto, necessário reparo + pintura.

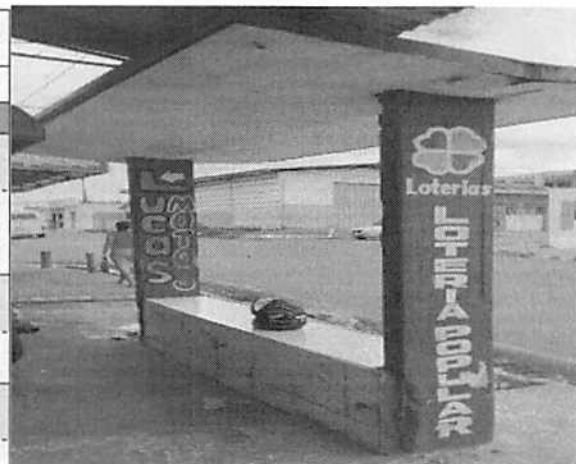
BAIRRO :	POPULAR
ENDEREÇO:	Rua Severo Rodrigues, 967.
ORÇAMENTO:

<i>OBSERVAÇÃO DO SERVIÇO:</i>	
Reparo em concreto, reparo de piso, e pintura em toda estrutura (latex)

<i>COBERTURA</i>	
concreto, necessário pintura.

<i>COLUNA</i>	
concreto, necessário pintura.

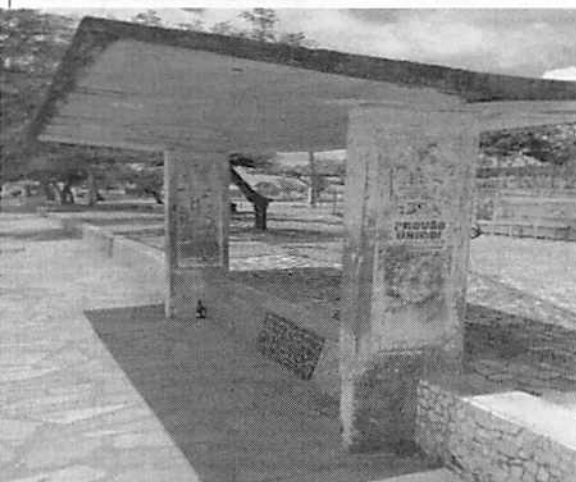
BAIRRO :	MARCOS MOURA
ENDEREÇO:	Rua Sá Andrade, 212. OP
ORÇAMENTO:

<i>OBSERVAÇÃO DO SERVIÇO:</i>	
Reparo em concreto, reparo de piso, e pintura em toda estrutura (latex)

<i>COBERTURA</i>	
concreto, necessário reparo + pintura.

<i>COLUNA</i>	
concreto, necessário reparo + pintura.

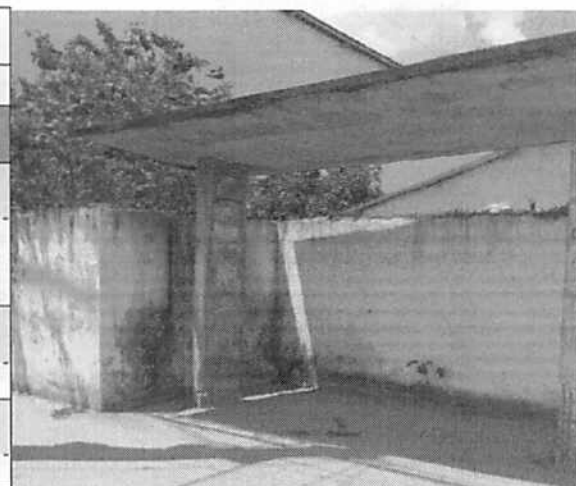
BAIRRO :	MARCOS MOURA
ENDEREÇO:	Rua Jocian de Andrade Lima, 336
ORÇAMENTO:

<i>OBSERVAÇÃO DO SERVIÇO:</i>	
Reparo em concreto, reparo de piso, e pintura em toda estrutura (latex)

<i>COBERTURA</i>	
concreto, necessário reparo + pintura.

<i>COLUNA</i>	
concreto, necessário reparo + pintura.

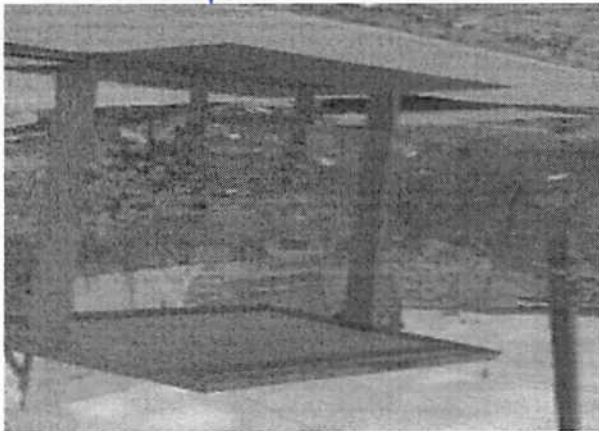
COLUNA	
concreto, necessário reparo + pintura.	
COBERTURA	
Lixar e pintar (esmalte sintético) estrutura de ferro, reparo de piso.	
OBSERVAÇÃO DO SERVIÇO:	
ORÇAMENTO:	
ENDEREÇO:	Rua Barão Adauto Lúcio Cardoso, s/n. HOSPITAL METROPOLITANO
BAIRRO :	BOA VISTA

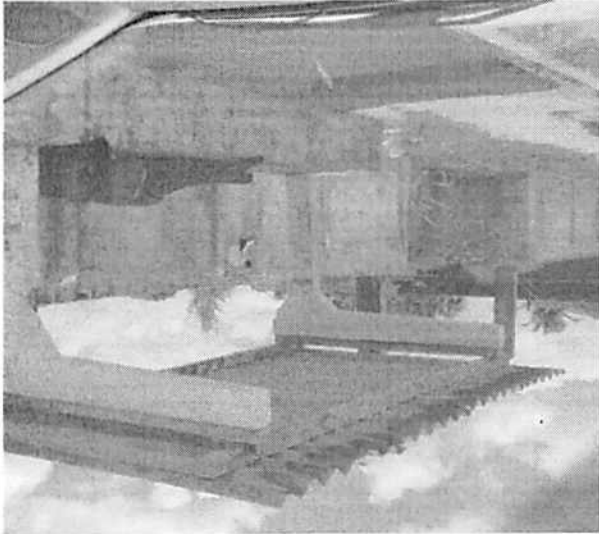
COLUNA	
concreto, necessário reparo + pintura.	
COBERTURA	
Reparo concreto e ferro, pintura (latex) em geral.	
OBSERVAÇÃO DO SERVIÇO:	
ORÇAMENTO:	
ENDEREÇO:	Rua Barão Adauto Lúcio Cardoso, S/N, próximo da creche
BAIRRO :	BOA VISTA

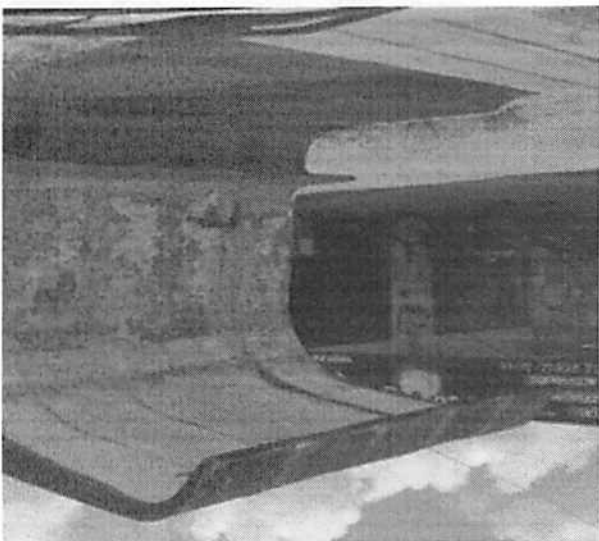
COLUNA	
concreto, necessário reparo + pintura.	
COBERTURA	
Reparo concreto e ferro, pintura (latex) em geral.	
OBSERVAÇÃO DO SERVIÇO:	
ORÇAMENTO:	
ENDEREÇO:	Rua Barão Adauto Lúcio Cardoso, S/N, praça
