A presente contratação tem por objeto a seleção de empresa para manutenção, conservação, pintura, recuperação e melhoria dos PED's - Pontos de Embarque e Desembarque integrantes do Sistema de Transporte Público do Município de Santa Rita - Pb, de acordo com as especificações e condições gerais estabelecidas neste Projeto Básico:

PROJETO BÁSICO

ANEXO VI

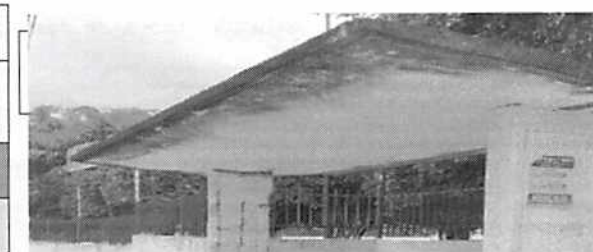
BAIRRO :	TIBIRI FABRICA
ENDEREÇO:	Rua Virginio Veloso Borges, s/n. oposto texeirão
ORÇAMENTO:	
<i>OBSERVAÇÃO DO SERVIÇO:</i>

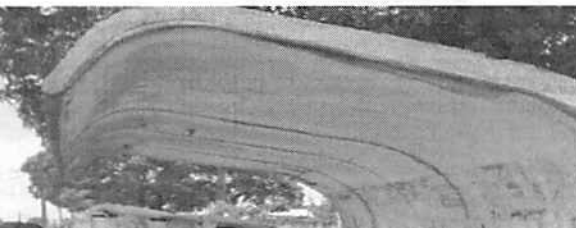
BAIRRO :	TIBIRI
ENDEREÇO:	Av. Campina Grande, s/n. Praça quiosque.
ORÇAMENTO:

<i>OBSERVAÇÃO DO SERVIÇO:</i>	
-------------------------------	--
